# 熊本地震において地表地震断層が直撃した被災建物の3次元レーザー測量

15T0263W 小川 浩平  
指導教員：関口 徹

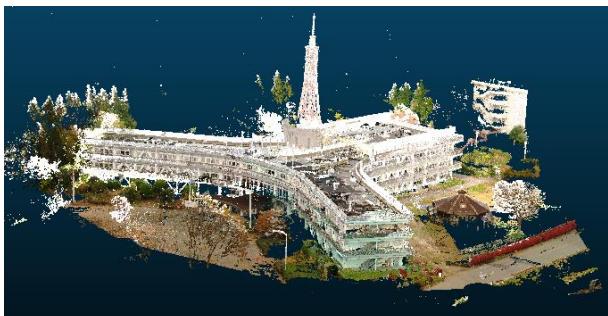
図2 1号館現況立体図

現地調査で得られた9か所からの3次元データを合成ソフトSCENEで合成し、3次元現況立体図を作成した。図2に1号館の3次元現況立体図、図3に1

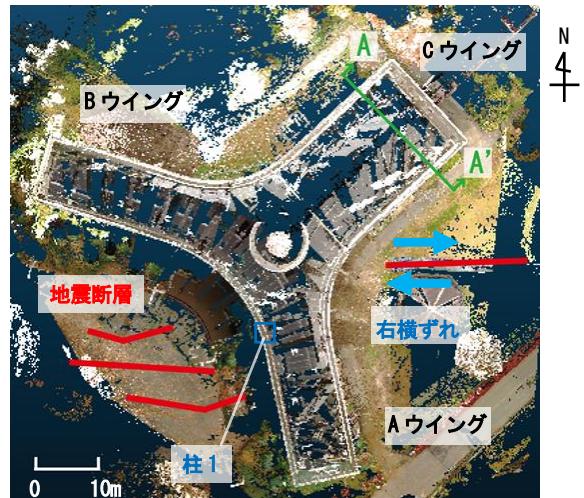
図3 1号館平面図

号館の平面図を示す。赤線は地表地震断層を表し、右横ずれ断層である。1号館南側をA ウイング、西側をB ウイング、東側をC ウイングと呼ぶ。

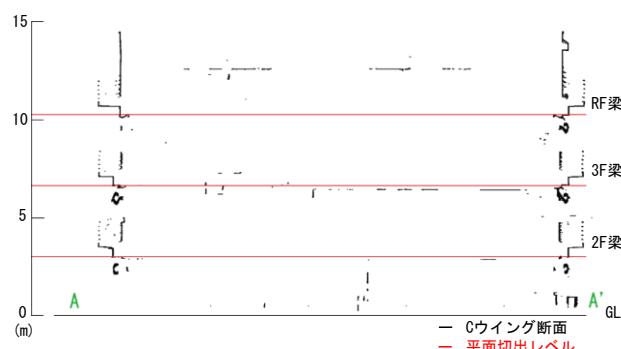
図4 C ウイング断面図

図4に図3のC ウイングのA-A'断面を示す。赤線は平面を切り出す際の各階の梁レベルである。GL レベルからレーザー測量しているため、死角部のデータは得られないが、各階のベランダ庇裏は見えている状態である。そのため各階のベランダ庇裏の高さを用いて高さ分布を作成した。

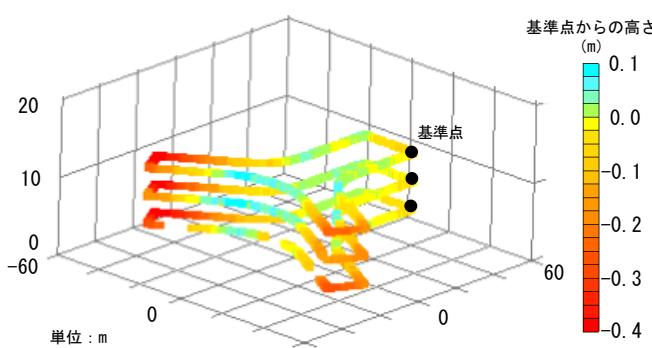
図5 各階ベランダ庇裏の高さ分布

図5に各階のベランダ庇裏の高さ分布を示す。この高さ分布は、山側にあり比較的被害の少ないC ウイングの東側角を各階で基準とした相対変位である。C ウイングは大きな上下変動は見られないが、A ウイング、B ウイングとともに先端に向かって大きく傾斜し、A ウイングは最大28cm、B ウイングは最大46cm 基準より傾斜していることがわかった。

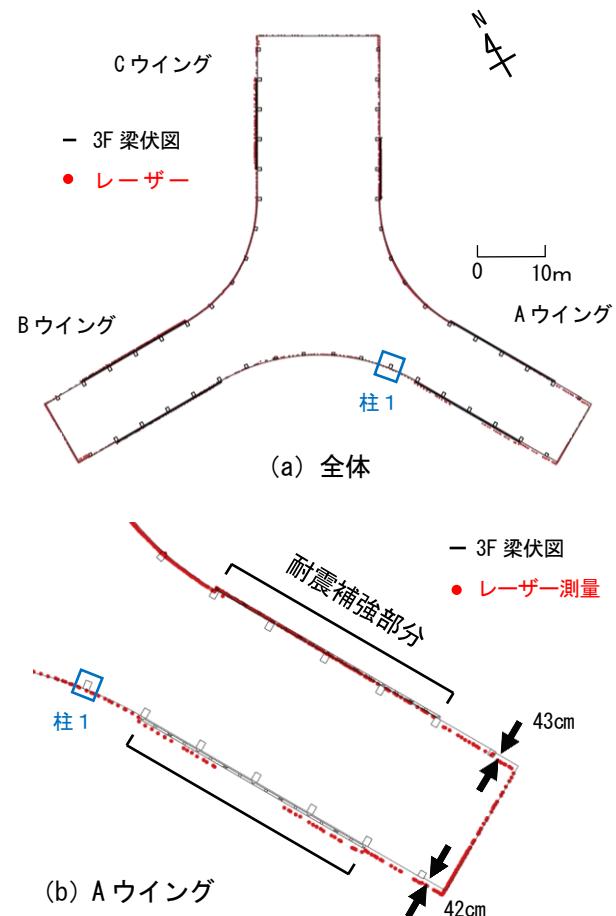
図6 3F 梁位置でのレーザー測量結果と構造図の比較

図6は図4で示した3F 梁レベルの平面と構造図を重ね合わせたものである。B ウイング、C ウイングは変形が見られないが、A ウイングは図6(b)に示すよう、構造図とずれが生じている。先端ほどその差は大きく東側で43cm、西側で42cm になった。2F、RF も3F と同様の結果であった。このようにA ウイングのみ変形しており、これは地表地震断層による影響と考えられる。図3で示す地表地震断層の延長上に位置すると考えられている柱1はねじれたように破壊されており、A ウイングはこの柱を起点にして時計回りに回転していると考えられる。
